Arbeitsschutzinformation 08/2010

Gebrauchte Maschinen mit Baujahr vor 1993

Häufig gestellte Fragen zur Beschaffenheit von gebrauchten Maschinen mit Baujahr vor 1993

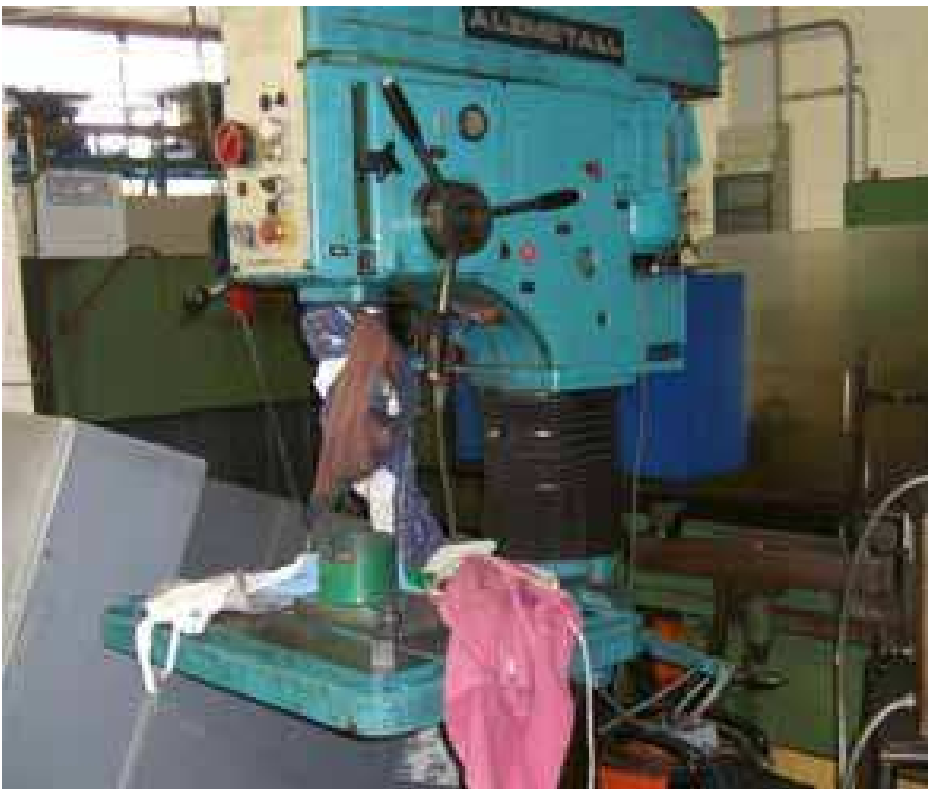
Ständerbohrmaschine erfasst Kleidung

Ungeeignete Bekleidung und die fehlende Verdeckung von Bohrspindel und Werkzeug führten zu einem Unfall, bei dem sich der betroffene Mitarbeiter schwere Verletzungen zuzog.

Der Mitarbeiter hatte die Aufgabe, zusammengeschweißte Blechgehäuse zu polieren. Dafür stand eine ältere, mit einer entsprechenden Polierscheibe ausgerüstete Ständerbohrmaschine zur Verfügung. Durch Absenken der Bohrspindel über den Bedienhebel wurde das fixierte Werkstück poliert. Dabei läuft die Maschine in der Regel mit etwa 200 Umdrehungen/Minute. Der Mitarbeiter trug am Unfalltag Unterhemd, Hemd und einen Schal, den er in den Hemdkragen gesteckt hatte sowie eine Strickweste mit Knöpfen. Bei seiner Tätigkeit geriet er zu nahe an die Bohrspindel, sodass diese die Kleidung erfasste und sofort aufwickelte. Durch seine Hilferufe alarmiert, griffen Arbeitskollegen ein, stellten die Bohrmaschine ab und zerschnitten Kleidung und Schal, um das weitere Strangulieren zu verhindern. Neben den äußerlich sichtbaren hatte sich der Mitarbeiter auch innere Verletzungen zugezogen.

Wie der Unfall zeigt, hätte sich durch eine Schutzeinrichtung, zum Beispiel eine Verdeckung aus durchsichtigem Kunststoff (Polycarbonat, Plexiglas), das unbeabsichtigte Erfasstwerden der Kleidung verhindern lassen – eine Maßnahme, die wohl kaum als unverhältnismäßige Härte bezeichnet werden kann.

Dies sieht auch der Betrieb so und hat einen entsprechenden Schutz an der Maschine angebracht. Zusätzliche Unterweisungen sollen zudem das Verhalten der Mitarbeiter positiv beeinflussen.

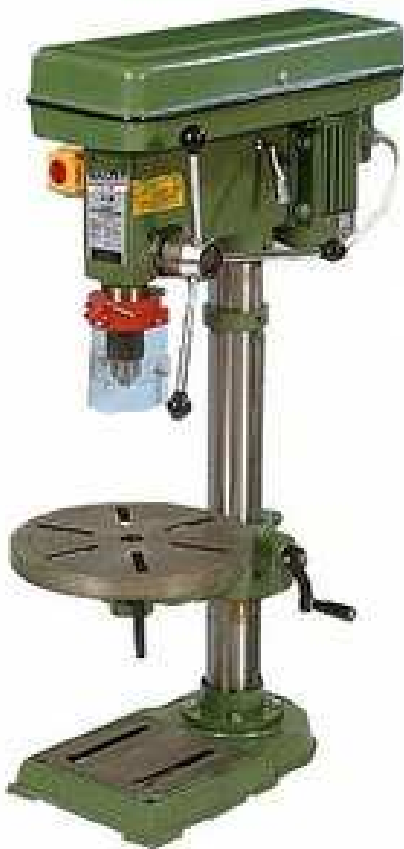
Ständerbohrmaschinen mit Bohrfutterschutz

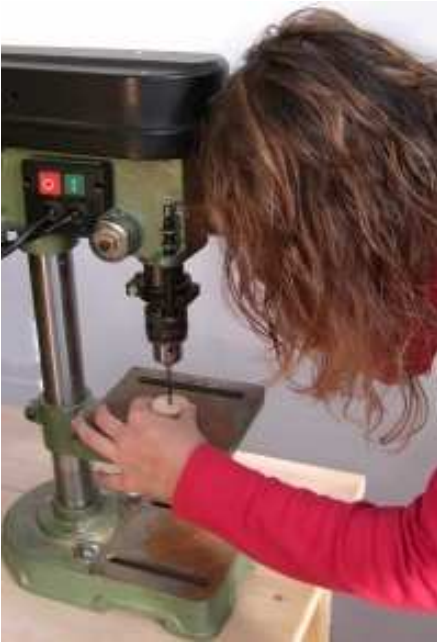
In der Schule kann immer wieder nachfolgende Situation beobachtet werden:

Hier hilft nur: sofort Notaus betätigen und Schüler erneut unterweisen, hier: Haarschutz tragen (Netz, Cap o.ä.) !
